## INFORME ANUAL DE GESTION DE GESTION DE LA ASOCIACION DE USUARIOS DEL ACUEDUCTO MULTIVEREDAL LA CEJITA, SAN FRANCISCO Y HOYORRICO

## INFORME VISITA AL SISTEMA DE ACUEDUCTO DE HOYO RICO (BOCATOMAS Y PLANTA DE TRATAMIENTO DE AGUA POTABLE)

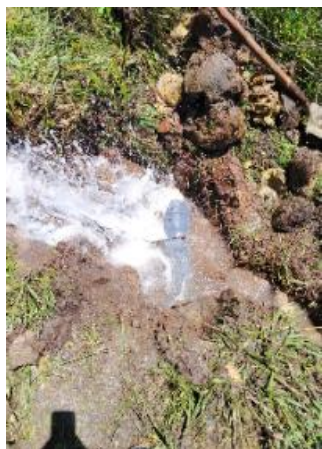
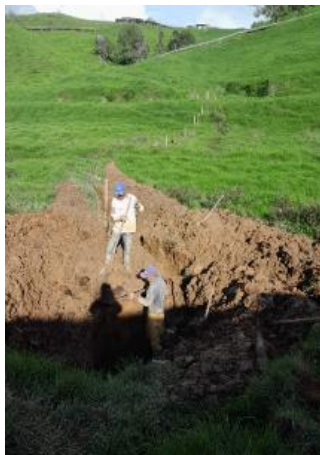
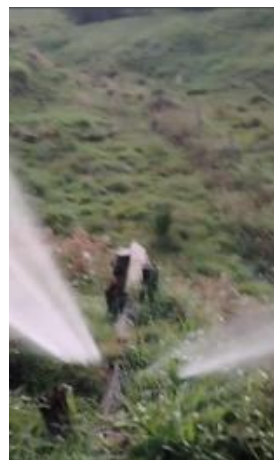
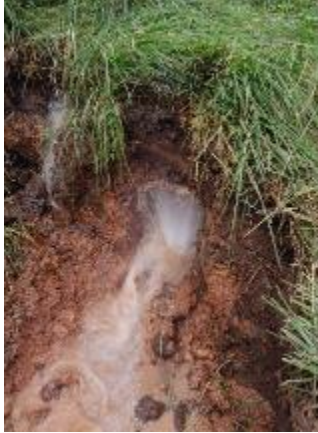
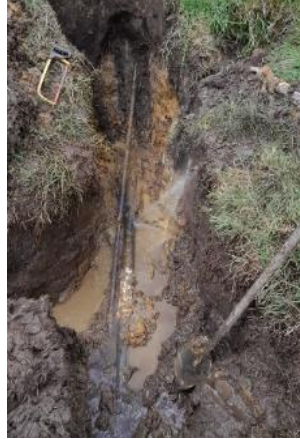
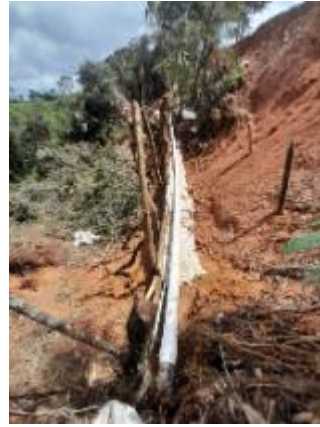
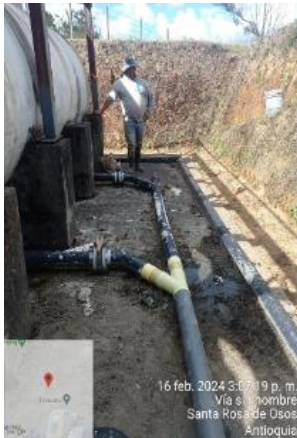
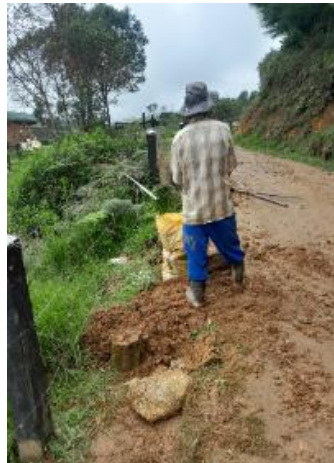
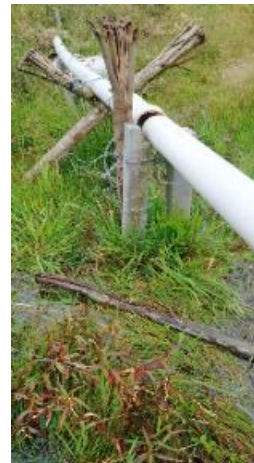
Entre estos daños se tuvieron tres graves:

- Sector La Cabaña: Este daño se presentó debido a que hay un empate de tubería galvanizada a tubería de PVC y la tubería galvanizada tiene varios empates de codos, por lo cual en el año se tuvo repetidamente que organizar la tubería en este sector.
- Sector La Sierra: Este daño se presentó ya que la tubería pasa por una quebrada la cual en el mes de junio por la temporada invernal se creció y se llevó parte de la tubería, se realizó un trabajo provisional, poniendo la tubería por encima de la quebrada.
- Sector La Cejita: Debido a la ola invernal que hubo en el mes de junio se presentó un derrumbe en cual daño 30 metros aproximadamente de tubería, la cual tuvo que ser reemplazada.
